BURGERBRIEF
Aan de gemeenteraad van Delft
Commissie Ruimte en Verkeer
--- via griffie@delft.nl

Betreft: zeer gevaarlijke bestrating Spoorsingel (Buitenwatersloot-Havenstraat), deze is niet conform plan aangelegd, Spoorzone Delft wil vooralsnog geen maatregelen nemen, gemeente Delft referentienummers VJV-2323212, VJV-2323257 en VJV-2324439.

Delft, 23 juli 2017

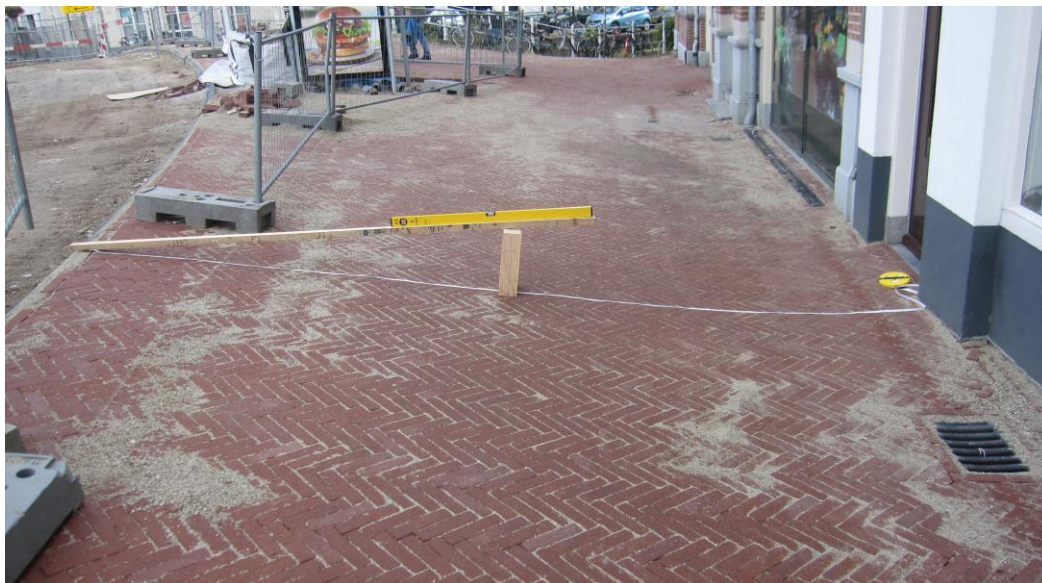
Een impressie van de situatie op de Spoorsingel ter hoogte van Spoorsingel 2A op zondag 23 juli 2017. Deze bestrating is in de afgelopen week aangelegd.

De bestrating en de plaatsing van de straatkolken zijn niet conform tekening SSD-UO-TEK-1.3.41-VH-9001-I.pdf aangelegd.

Merk op dat de lat in onderstaande foto's waarop de waterpas is geplaatst, horizontaal ligt !

Ik nodig u graag uit persoonlijk de situatie in ogenschouw te nemen en ik vraag uw hulp om deze onverantwoord gevaarlijke situatie zo snel mogelijk op te heffen. Maatregelen zijn bijvoorbeeld een trapje langs de stoeprand van het naastliggende fietspad of verlaging van de wegniveaus **zoals de situatie in de afgelopen 50 jaar was**.

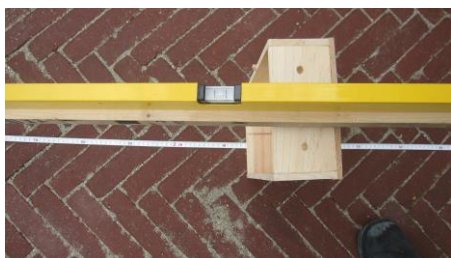
De afstand van het fietspad tot het openstaande houten paaltje is 215 cm, de hoogte van het houten paaltje is 33 cm. Hiermee is het zijwaarts hellingpercentage circa 15%.

Op deze plaats is een laad/los-plaats geprojecteerd. Door de zijwaartse helling is deze laad/los-plaats onbruikbaar. Door deze zijwaartse helling is dit trottoir zeer gevaarlijk voor voetgangers, rollator- en rolstoelgebruikers, kinderwagens.

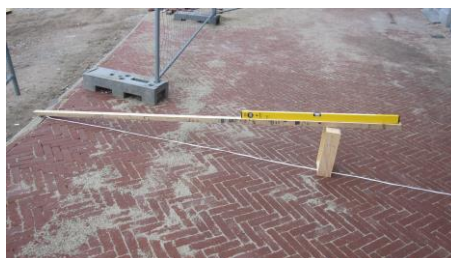
Over de volle breedte is het hoogteverschil 57 cm over een afstand van 430 cm, hetgeen overeenkomt met een zijwaarts hellingpercentage van circa 13%.
